事業名： 緑資源機構前橋水源林管理事務所
 現場： 勢多郡東村入名
 請負会社： わたらせ森林組合
 検査日： 平成 15 年 12 月 04 日
 全長： 2 9 0 0 m

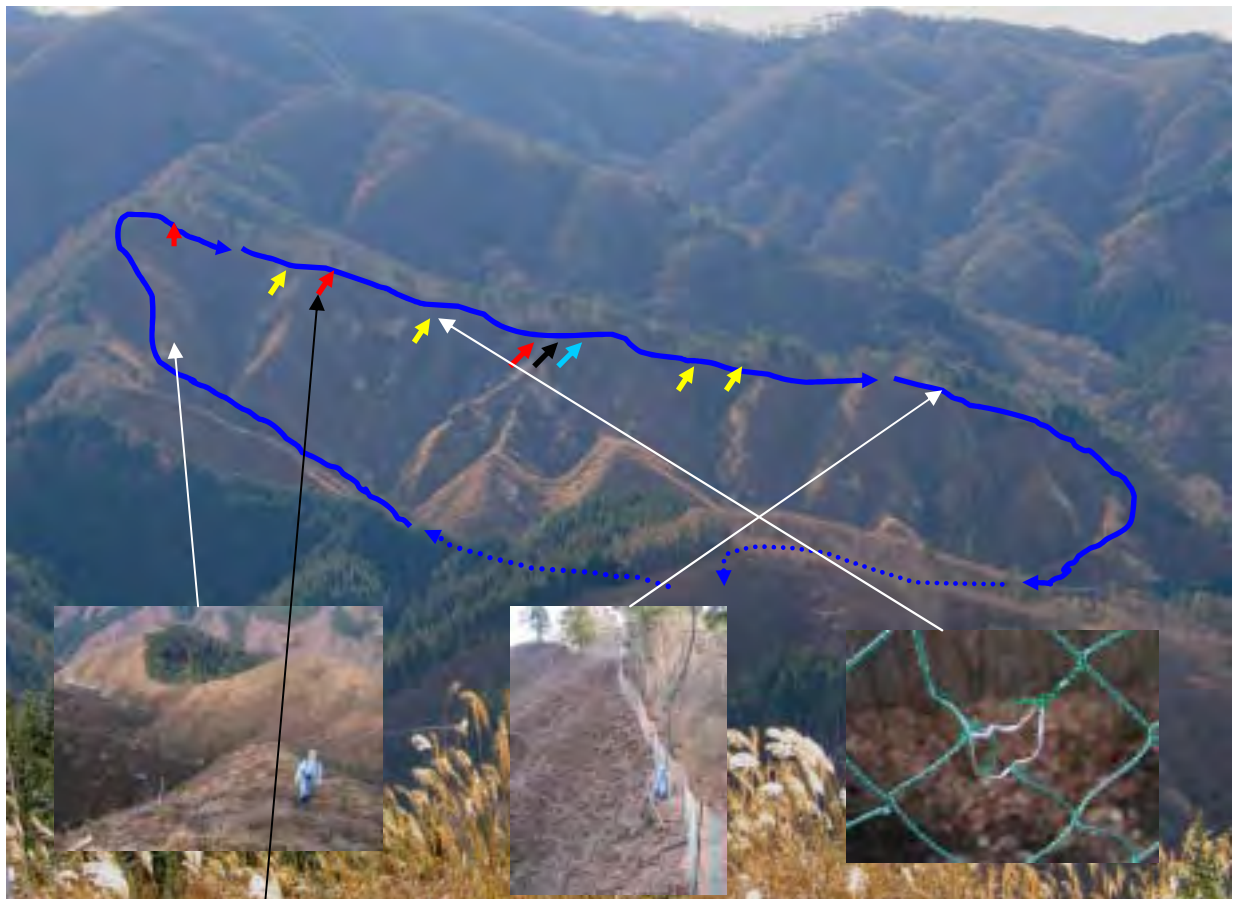
【現場全容】 検査ルート

写真では山に隠れている見えないルート

破断箇所（補修実施）

シカが柵に引っ掛けて死んだ箇所

噛んだ跡

柵倒壊による修復箇所（補修済）

【総評】 今回は、沢から植栽地のピークまで上り向かって右側を柵に沿って下りていきました。
 わたらせ森林組合様により既に柵の破断箇所及び倒壊箇所においては、補修や復旧が行われていたため、大きな破断、倒壊箇所は確認されなかった
 倒壊復旧箇所は、主に支柱の倒壊によるものが原因である。これは柵にシカの角等が引掛り、相当シカが暴れたもののダイニーマ®容易に切断せず支柱に過剰な負担がかかったためと推察できる。
 柵はシカ等による噛み跡が多数確認されたものの、ポリエチレン一般糸は切断されたがダイニーマ®は切断を免れた状態であった。
 破断箇所は、50cm四方のダイニーマ®を写真のように貼り付け縫製しました。
