事業名： 群馬県林業公社分収林契約事業

現場： 勢多郡東村尾沢入

施工者： わたらせ森林組合

検査日： 平成 15 年 12 月 04 日

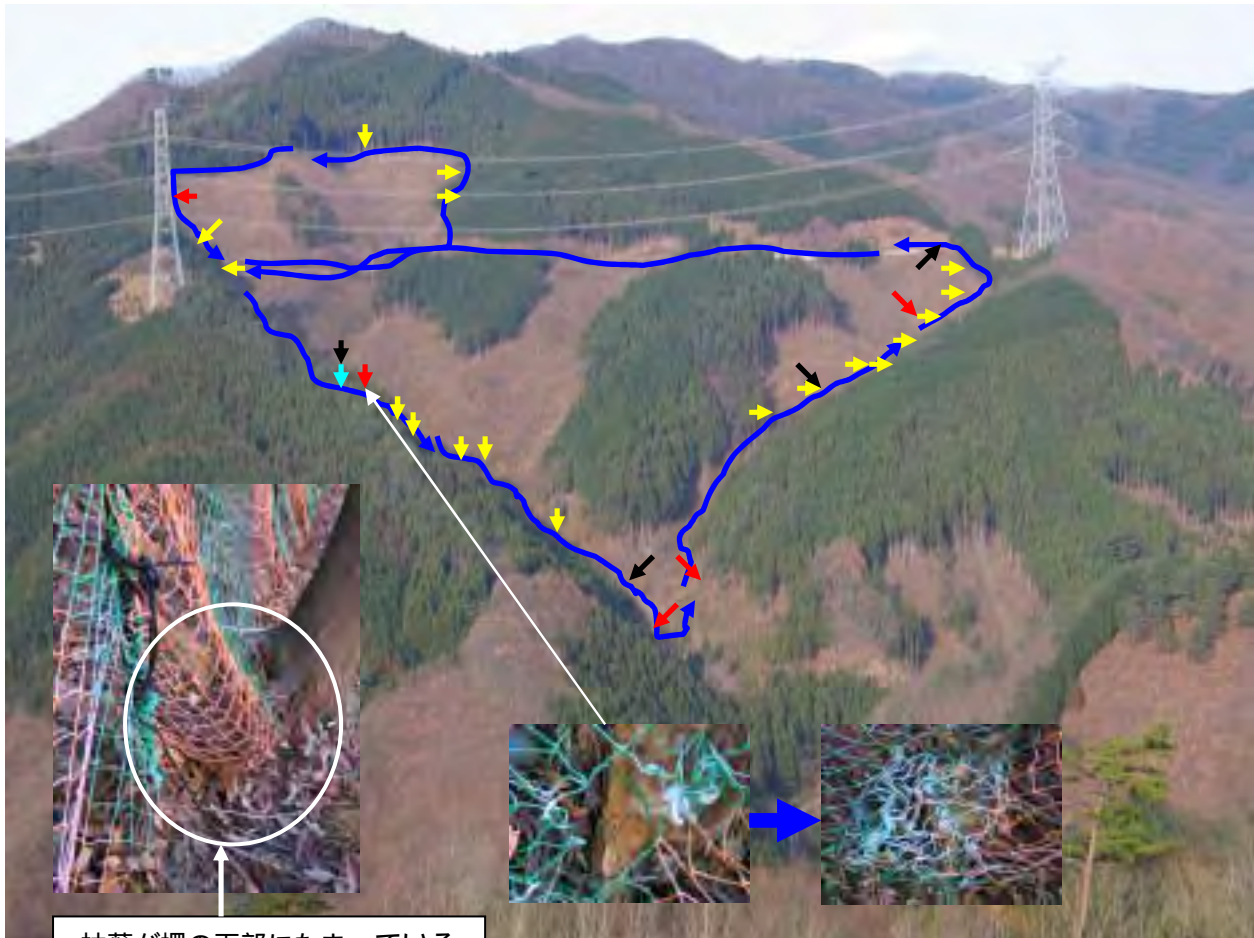
【現場全容】 検査ルート

破断箇所（補修実施）

シカが柵に引っ掛けて死んだ箇所

噛んだ跡

柵倒壊による修復箇所（補修済）

枯葉が柵の下部にたまっている

【総評】 わたらせ森林組合様により既に柵の破断箇所及び倒壊箇所においては、補修や復旧が行われていたため、大きな破断、倒壊箇所は確認されなかった

倒壊復旧箇所は、主に支柱の倒壊によるものが原因である。これは柵にシカの角等が引掛り、相当シカが暴れたもののダイニーマ®容易に切断せず支柱に過剰な負担がかかったためと推察できる。

柵はシカ等による噛み跡が多数確認されたものの、ポリエチレン一般系は切断されたがダイニーマ®は切断を免れた状態であった。

破断箇所は、50cm四方のダイニーマ®を写真のように貼り付け縫製しました。
