### 京都市左京区久多地区現場レポート

京都市左京区久多

施工時期:平成21 年(2009 年)秋

施工規模:幼齢木ネット SP 1000 本

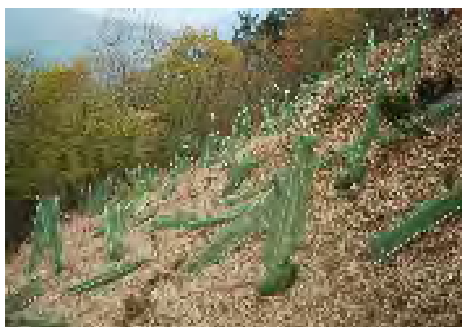
#### 支柱折損状況

現場は H21 年に幼齢木ネット®SP を 1000 本施工した。SP は積雪地用の強化 FRP 支柱を採用したタイプであるが、およそ半分の支柱が折損している。

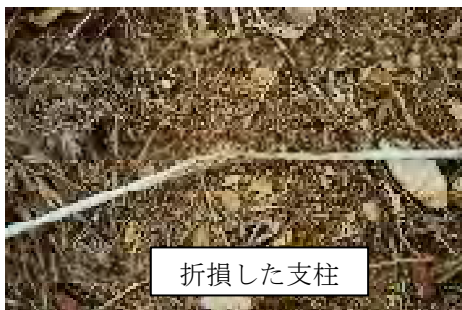
折損した支柱

積雪によりその加重圧で支柱が曲がりその耐久剛性を超えて折損した。現場では、ほぼすべての幼齢木ネットが谷に向かって倒れていることから雪によるものと断定してよい。また倒壊時期は、昨年 6 月の点検時は倒壊が見られなかったため今冬の雪によるものと推察される。

折損した支柱は折損箇所を上部にする事で再利用できる。(写真例) 脱落したネットはクリップをはずし再び上部に引き

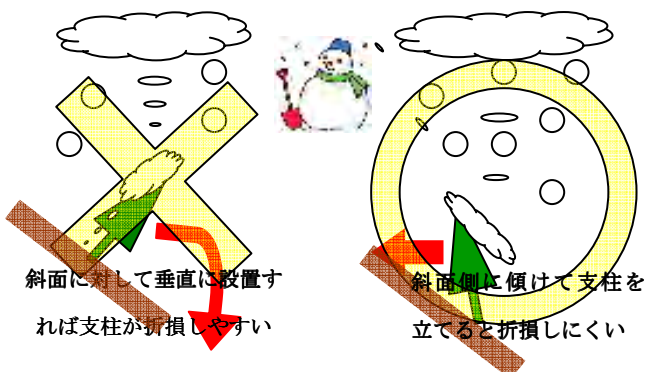
#### 折損しにくい支柱設置方法

平成 22 年から平成 23 年にかけての積雪は、例年以上に大量降雪したと推察されるが、強化 FRP 支柱の耐久剛性をはるかに超えるものではないことは、およそ半分の支柱折損を免れたことから裏付けられる。折損したものは、ほぼすべてが谷側に向けて(下向きに)倒壊し、折損を免れたものはその多くが山側(斜面側)に傾いている。このことから下図のように、支柱設置はやや斜面側に傾けて設置することで加重圧を支柱から分散させることができ支柱の折損を防ぐことで倒壊が減り、ネット脱落についてもネットに対する雪の加重圧も分散され脱落が防げると期待される。
