## 幼齢木ネット 経過報告(10年)

## 施工現場

静岡県

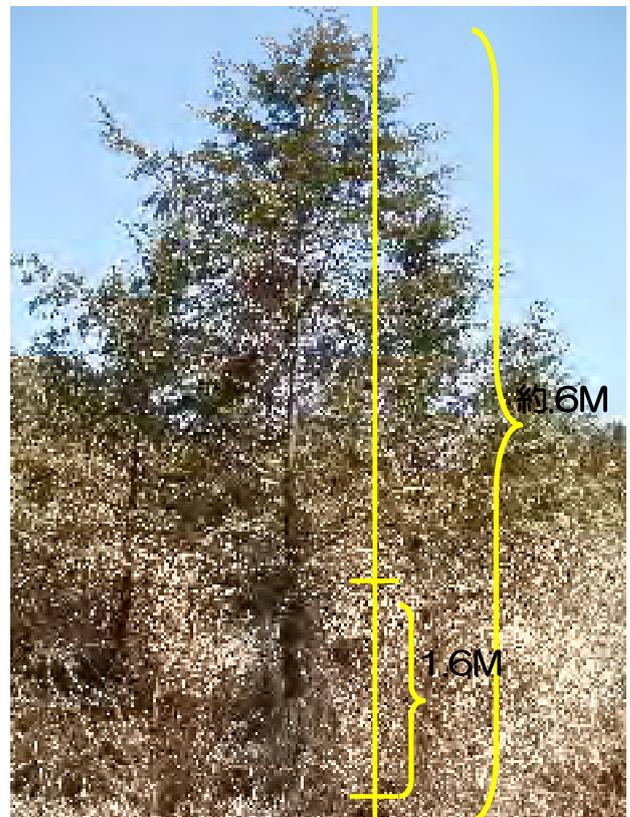
施工地全景の写真が

木の生長で、定点の撮影ができない状態になっている。一部では鹿によるネットの↑めくり上げが見受けられた。
