## 幼齢木ネット 経過報告(10年)

## 施工現場

静岡県

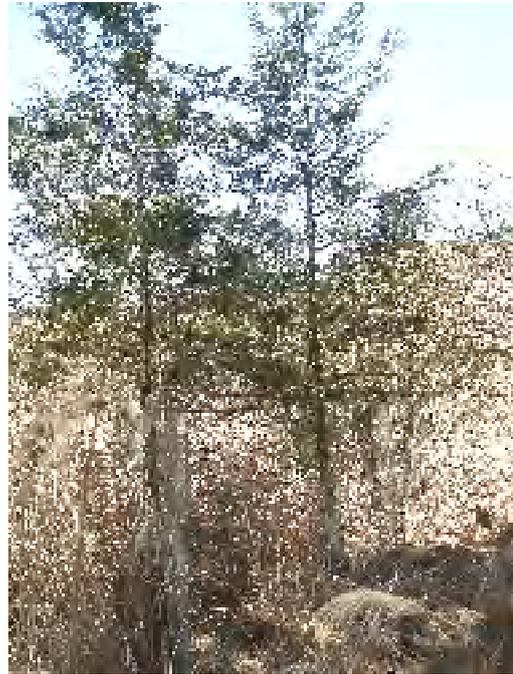
2011年4月撮影

幼齢木ネットは、1997年の開発スタートから、数度の設計変更を経て2000年に現在のタイプが発売されました。その後もネットや部材関係の改善を繰り返し現在に至っているが、丸10年を経過した現場の様子は、一部で風雪雨による施工現場自体の喪失や幼齢木ネットの倒壊、あるいは二ホンジカ等による幼齢木ネットの破壊もありすべての現場が順調に成長しているわけではない。順調に成長している現場に加え、破壊されていまだに裸地のままの現場も原因も含めて報告していきたい。
